ケーススタディ ポンプで発生した軸電圧対策

CSA017003

インバータによる軸電圧とポンプ流体による軸電圧

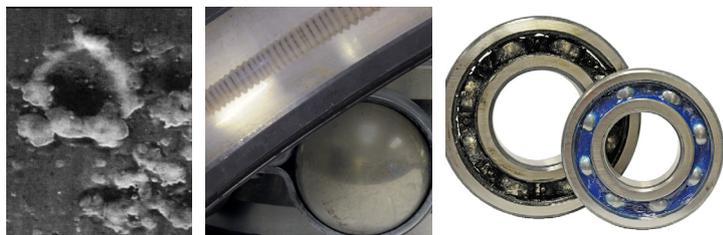
ベアリングに電流が流れると、図 1 のようにベアリングの軌道面に、微小クレータを形成し放熱熱量による潤滑劣化を引き起こしたり、軌道面にフルーティングが発生させたりすることがあります。

図 1. 微小クレータ(左)、フルーティング(中央)、黒色化したグリース(右)

壊れたベアリングを確認すると軌道面にフルーティングが発生しており、グリースも黒色化していたことから、ベアリング内に電圧が発生していることがわかり、軸電圧対策で**イージス®リング**(図 2)を取付けていただきました。

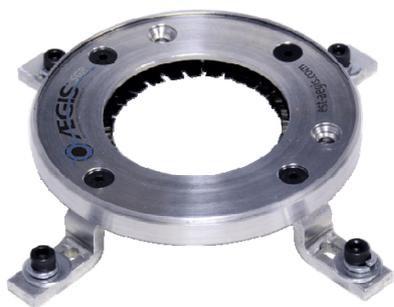
図 2. メンテナンスフリーでベアリングを保護するイージスリング

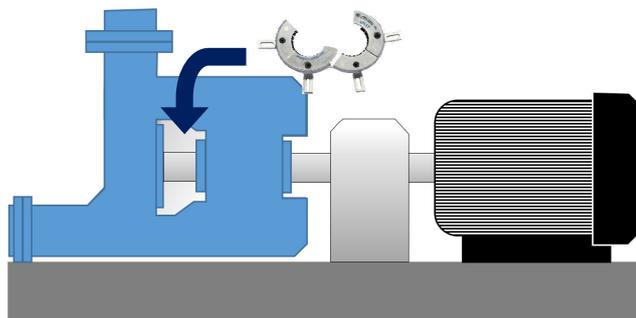
図 3. イージス®リングがポンプのベアリングを保護します

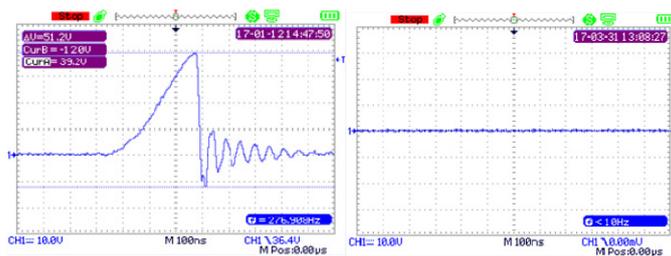
図 4. 渦巻ポンプの流体起因と考えられる軸電圧の発生とベアリング放電

図 4 左のように、イージス®リングを取付ける前は軸電圧が毎分無数に軸上に発生し、それが 0V へ急峻に立ち下がる、ベアリングの典型的な放電波形が確認されました。イージス®リング取付けた後は、同図右の通り、リングを介し軸電圧を除去できたことが確認できました。この後、3 カ月頻度で発生していたベアリング損傷は再発していません。
